F02	2010-02-05	For vedlegg til avtaler			
A01	2010-02-04	For intern kontroll			
Revisjon	Date	Beskrivelse	Utarbeidet	Godkjent	Godtatt
Dette dokumentet er utarbeidet av Norconsult AS for den oppdragsfører og i anledning det oppdrag som framgår nedenfor. Innholdet i dokumentet er Norconsult AS' eiendom. Dokumentet skal bare benyttes for det formål som oppdraget gjelder, og må ikke kopieres eller gjøres tilgjengelig i større utstrækning enn formålet tillater.			Målestokk		
HIAS IKS					
TRASEBREDDE					
KRYSSING AV EKSISTERENDE DRENSLEDNING					
OVER DYRKET MARK					
GENERELLE GRØFTESNITT					
Norconsult		Oppdragsnummer	Fagprosjektnummer	Revisjon	
			100	F02

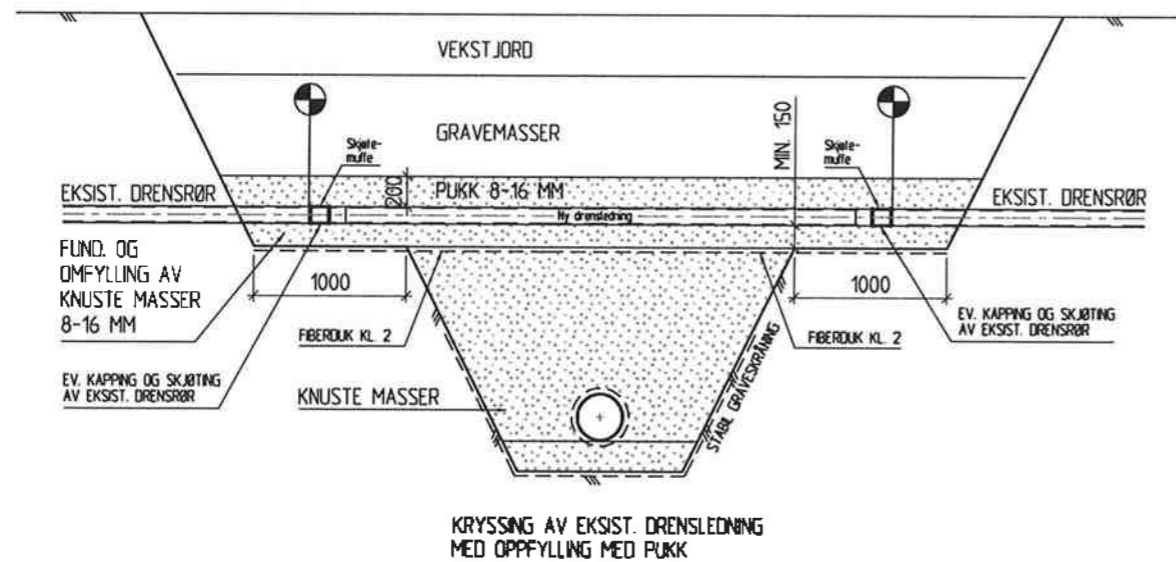
KRYSSING AV EKSIST. DRENSLEDNING MED OPPFYLING MED PUKK

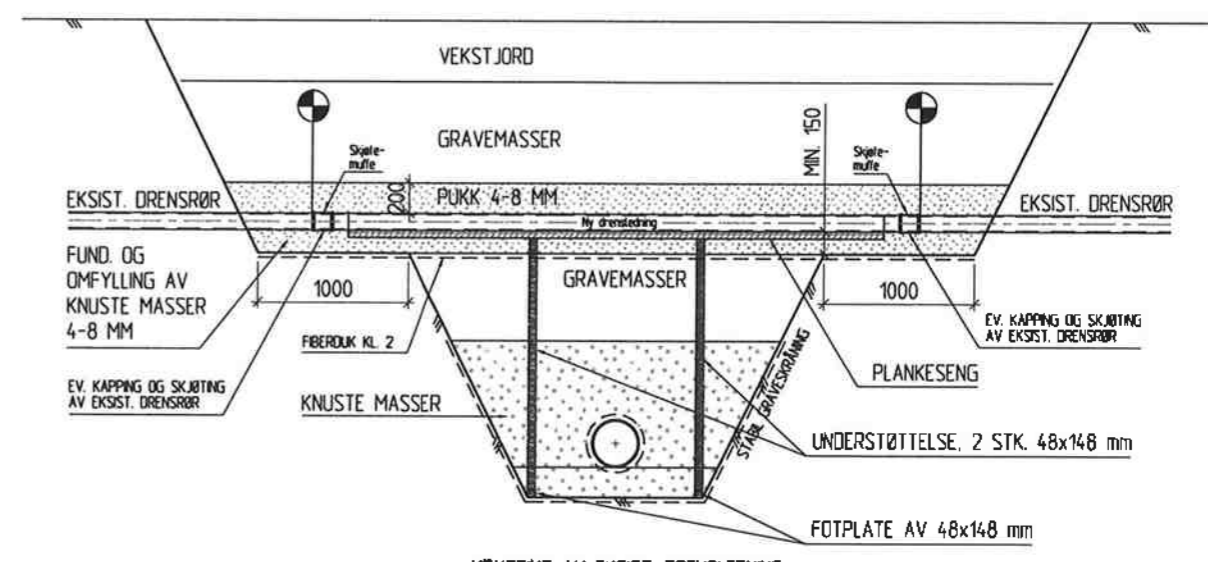
KRYSSING AV EKSIST. DRENSLEDNING VED DYPE GRØFTER

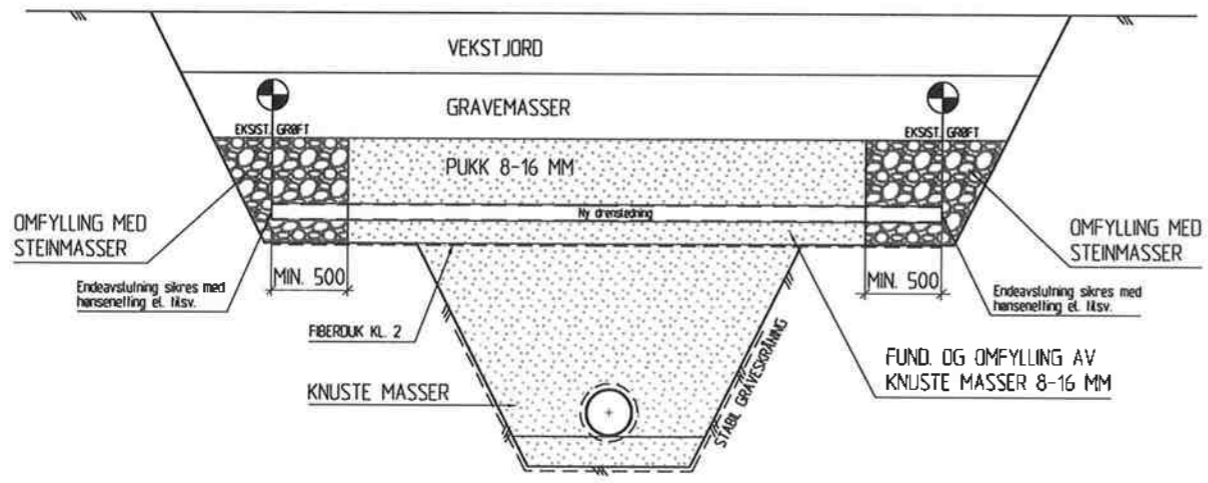
LØSNING VED STEINSATT DRENSGRØFT MED OPPFYLING MED PUKK

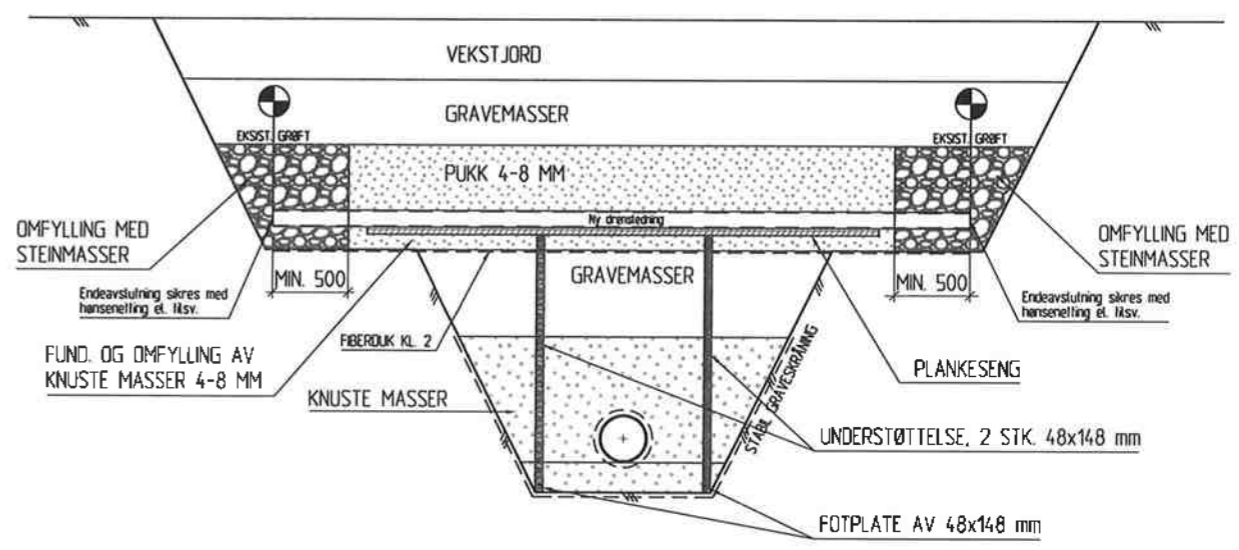
LØSNING VED STEINSATT DRENSGRØFT VED DYPE GRØFTER

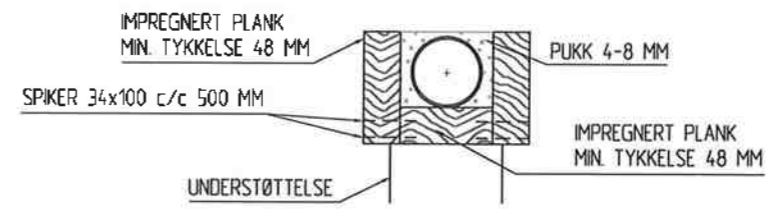
DETALJ AV PLANKESENG

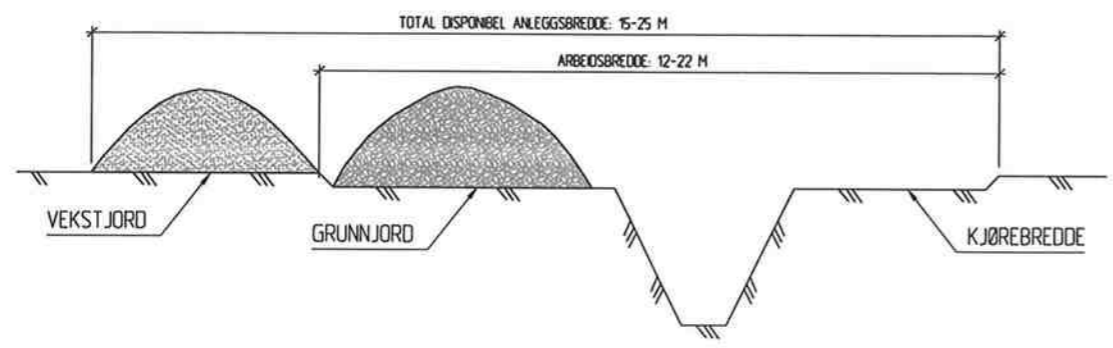
DISPONIBEL TRASEBREDDE OVER DYRKET MARK; GENERELT SNITT
